Product Sheet: asbest meten met een handheld asbest analyser

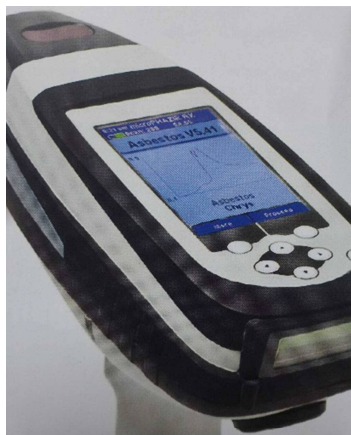
Foto 1. De handheld asbest analyser.

Bij asbestonderzoek zouden tijdwinst, kostenbesparing en risicoreductie kunnen worden gerealiseerd als een meettechniek beschikbaar zou zijn waarmee ter plekke, snel en nauwkeurig asbest analyses kunnen worden verricht. Sinds enkele jaren is een handheld asbest analyser op de markt, de microPHAZIR™ AS genaamd (Foto 1), waarmee verschillende asbestmineralen direct op locatie gedetecteerd kunnen worden. Door de inzet van de asbest analyser kan de kans van asbest worden verkleind en de inventarisatie en verwijdering van asbest worden versneld. GeoConnect heeft in samenwerking met NOK-C onderzocht of deze analyser geschikt is voor het opsporen van asbest in diverse (bouw)materialen.

De meettechniek van de handheld asbest analyser is gebaseerd op nabij infrarood (NIR) spectrometrie. De asbest analyser maakt gebruik van het golflengtegebied tussen 1321,1 en 1448,9 nm om asbest mineralen te detecteren en te identificeren. Het te onderzoeken materiaal wordt bestraald met licht met deze specifieke golflengte. De moleculen (OH groepen in asbest) in het materiaal gaan oscilleren door de adsorptie van de straling. De reflecterende straling - welke wordt geanalyseerd met een spectrometer – is karakteristiek voor de moleculaire samenstelling van het materiaal. Met deze techniek is het mogelijk om de aanwezigheid van asbest mineralen in materialen aan te tonen en de type asbest mineralen te onderscheiden op basis van en vergelijking met opgeslagen spectra van asbest mineralen. Met de asbest analyser is het niet mogelijk om de hoeveelheid asbest te bepalen.
